## DIPLOMOVÁ PRÁCE

VYBRANÉ HISTORICKÉ POVODNĚ NA KOPŘIVNICKU –  
PŘÍČINY, NÁSLEDKY A DOPADY

Diplomová práce

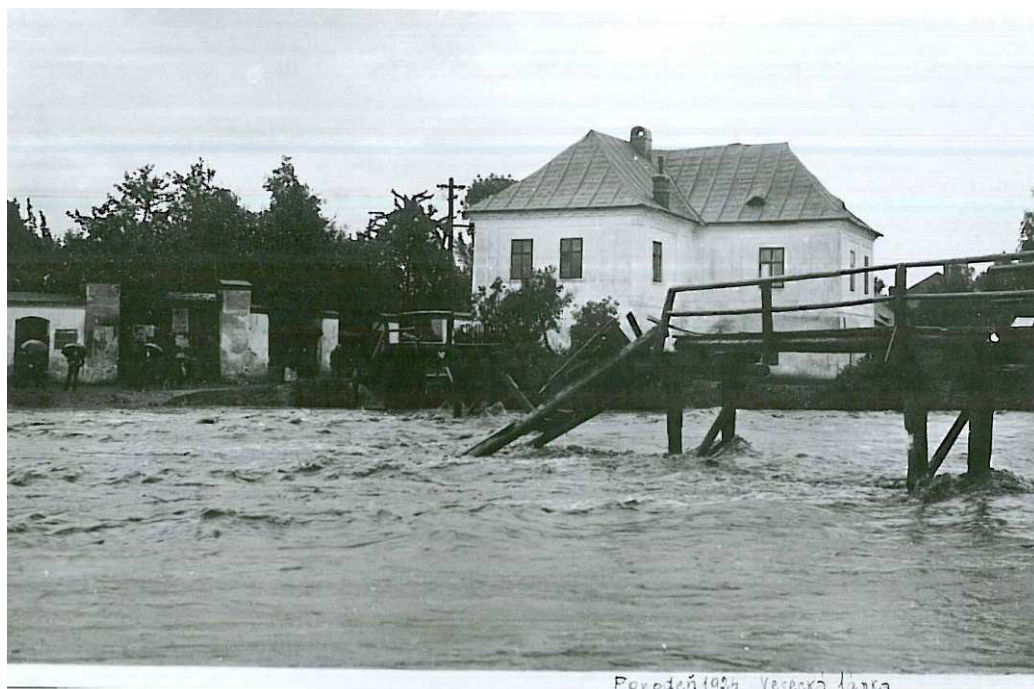
Obrázek 4. Povodní v roce 1924 stržena Vesecká lávka v Příboře (foto: archiv odboru kultury a cestovního ruchu, Městský úřad Příbor)

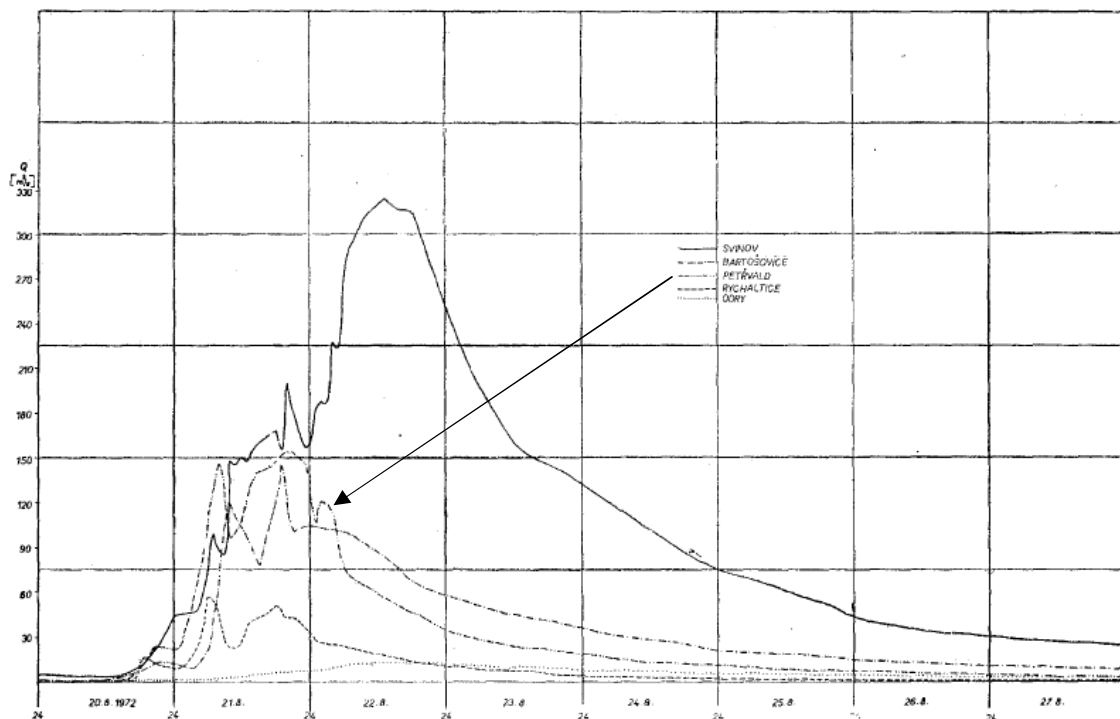
Obrázek 7. Průběh povodňových vln na dolním toku Odry a hlavních přítocích v srpnu 1972 (Doležel, Kříž a Sochorec, 1976, 28)

Při povodni byly v Beskydech zaznamenány největší úhrny srážek a odtoků v posledních 15 letech, přitom však kulminační průtoky, až na některé případy, nedosáhly extrémních hodnot. Lze usuzovat, že svou podstatnou roli v tom sehrály tyto skutečnosti:

- povodní nebylo zasaženo celé povodí Odry
- srážky byly časově i prostorově nerovnoměrně rozložené bez výskytu krátkodobých přívalových dešťů
- povodňové deště nenavazovaly bezprostředně na předchozí srážky
- povodňové vlny měly protáhlý vrchol
- manipulace na vodních dílech

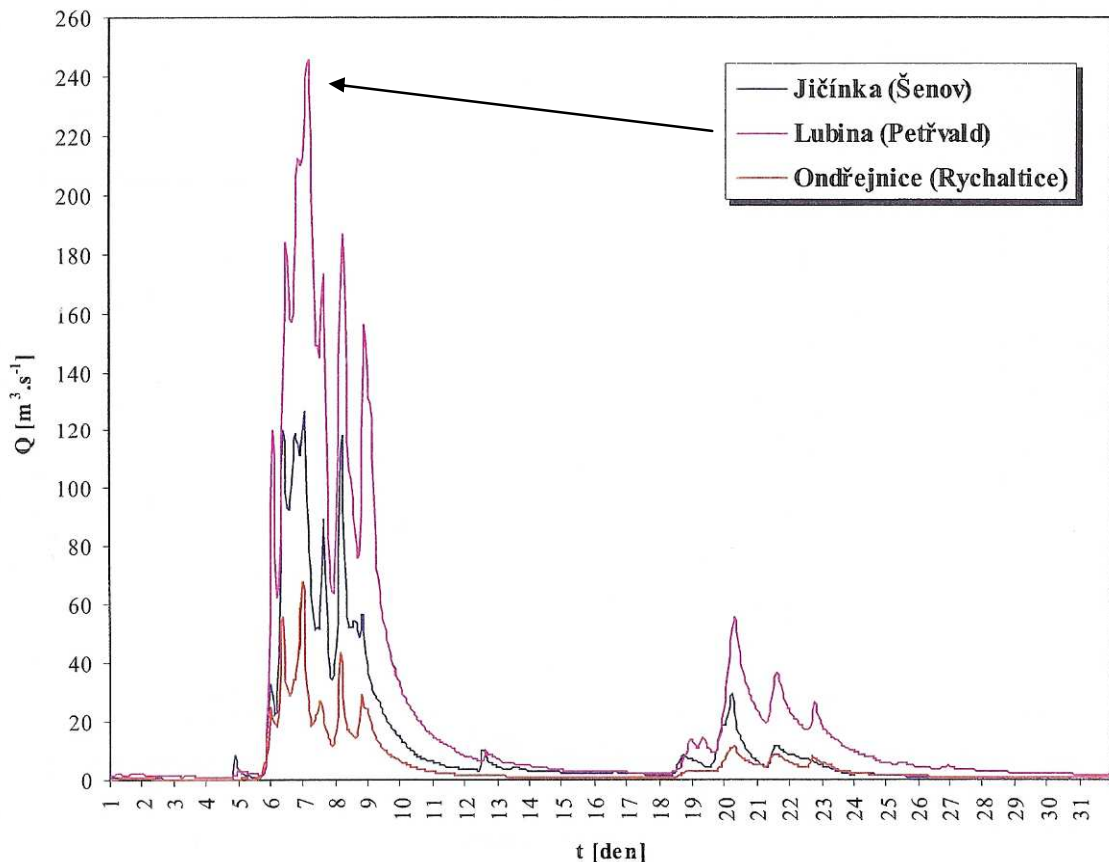
Obrázek 10. Průběhy průtoků na přítocích Odry (Řehánek, 2002, 29)

Odezva na intenzivní srážky se na dolních tocích Odry projevila v časných ranních hodinách dne 6. července. Kulminačních průtoků bylo nejdříve dosaženo na horských tocích, a to 7. července, střední a dolní úseky řek kulminovaly ve dnech 8.-9. 7. 1997. V neděli 7. července postupně všechny měrné profily dosáhly III. SPA. Konkrétně v Petřvaldu na Lubině trval II. SPA přibližně od 6. 7., 8:00 hod do 9. 7., 6:00 hod. a III. SPA od 6. 7., 10:00 hod. do 7. 7., 19:00 hod. Rekordní průtok  $Q=247 \text{ m}^3 \cdot \text{s}^{-1}$  byl v Petřvaldu zaznamenán 7. 7. v 6:00 hod. (Obrázek 10).

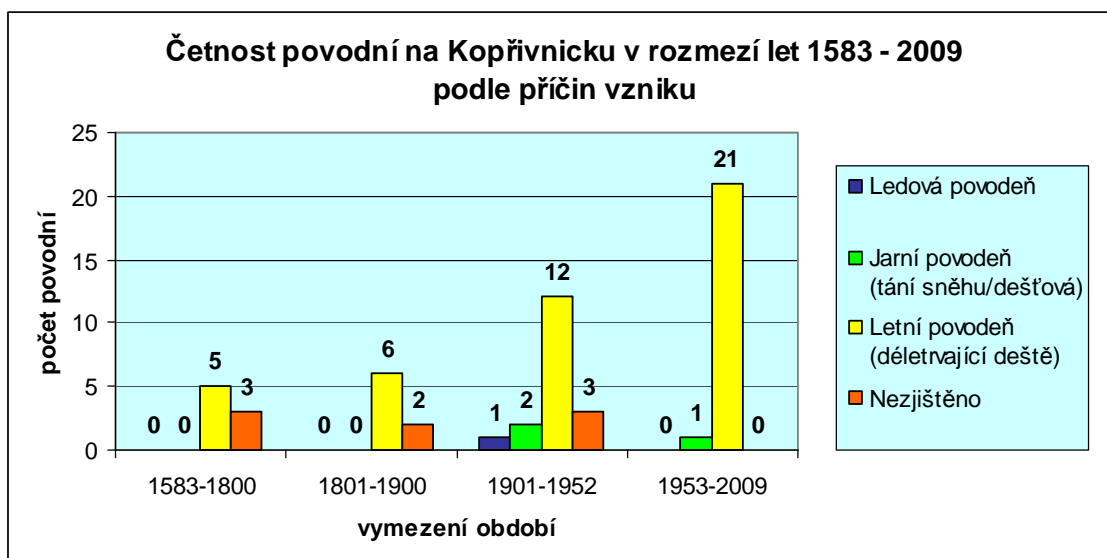
Obrázek 13. Četnost povodní na Kopřivnicku v rozmezí let 1583 – 2009 podle příčin vzniku

Na základě sestaveného chronologického sledu povodní na Kopřivnicku (Příbor, Kopřivnice včetně místních částí) v rozmezí let 1583-2009 lze konstatovat, že v uvedené oblasti výrazně převažují letní povodně z déletrvajících dešťů (Obrázek 13), přičemž povodně ledové a jarní (z tání sněhu, dešťové) jsou ve výčtu zastoupeny spíše sporadicky.

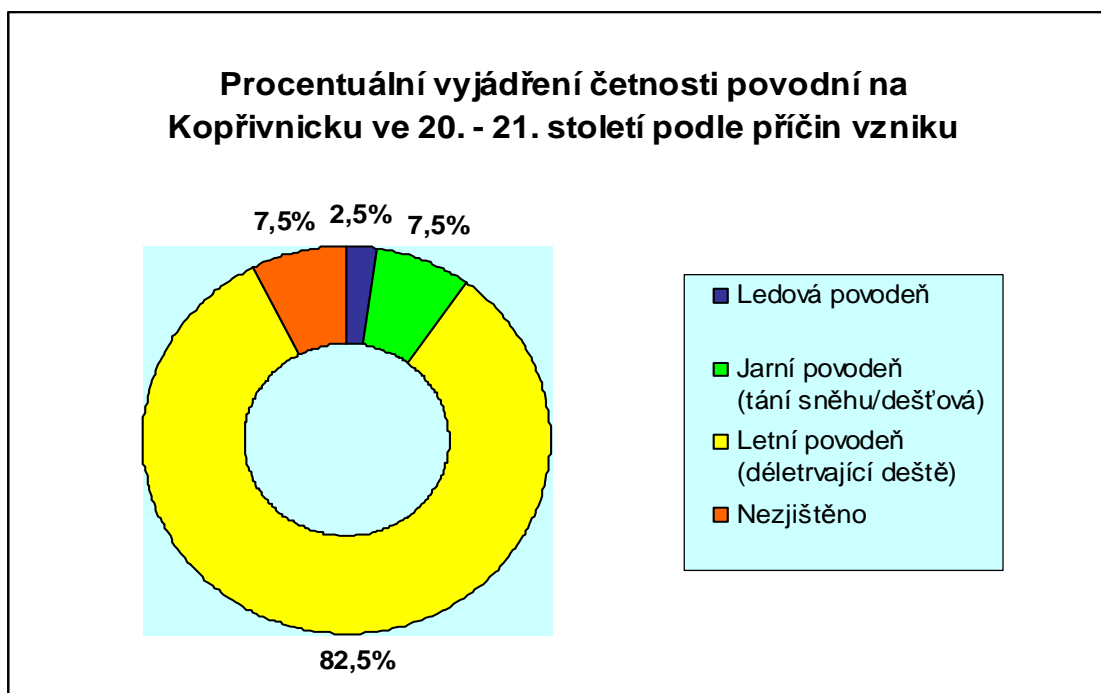
Obrázek 14. Procentuální vyjádření četnosti povodní na Kopřivnicku ve 20.-21. století podle příčin vzniku

Následující graf (Obrázek 14) zobrazuje procentuální vyjádření četnosti povodní na Kopřivnicku v přístrojovém období 20. a 21. století, kdy již lze jednotlivé povodňové epizody objektivně a z velké části podložit naměřenými údaji z vodoměrných a srážkoměrných stanic v regionu.

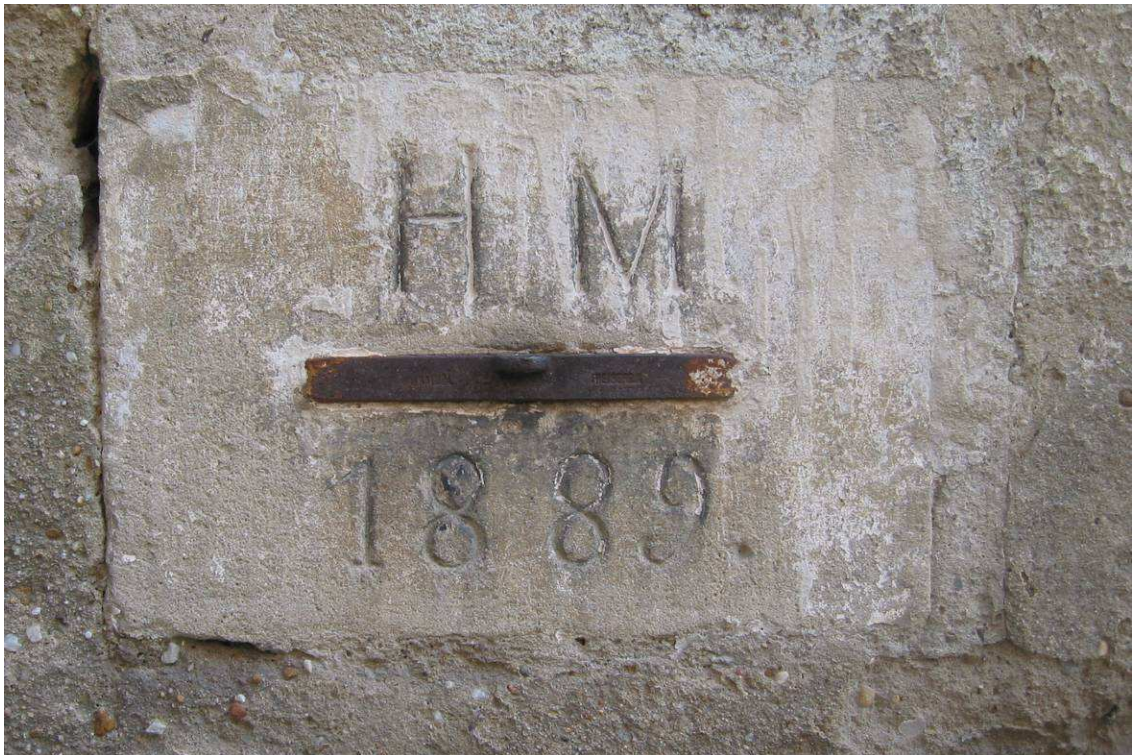
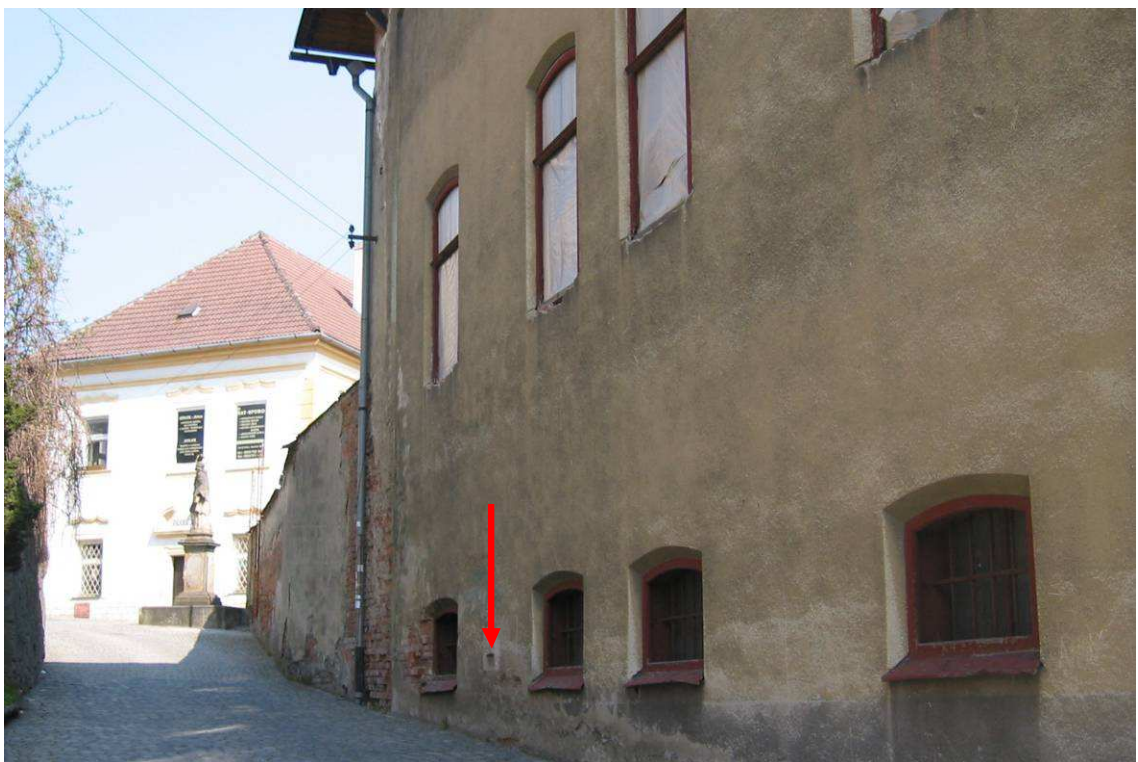
Obrázek 1. Detail značky na budově starého mlýna v Příboře (foto: autor, 2009)

Obrázek 2. Až sem dosahovala voda při povodni v roce 1889 (foto: autor, 2009)

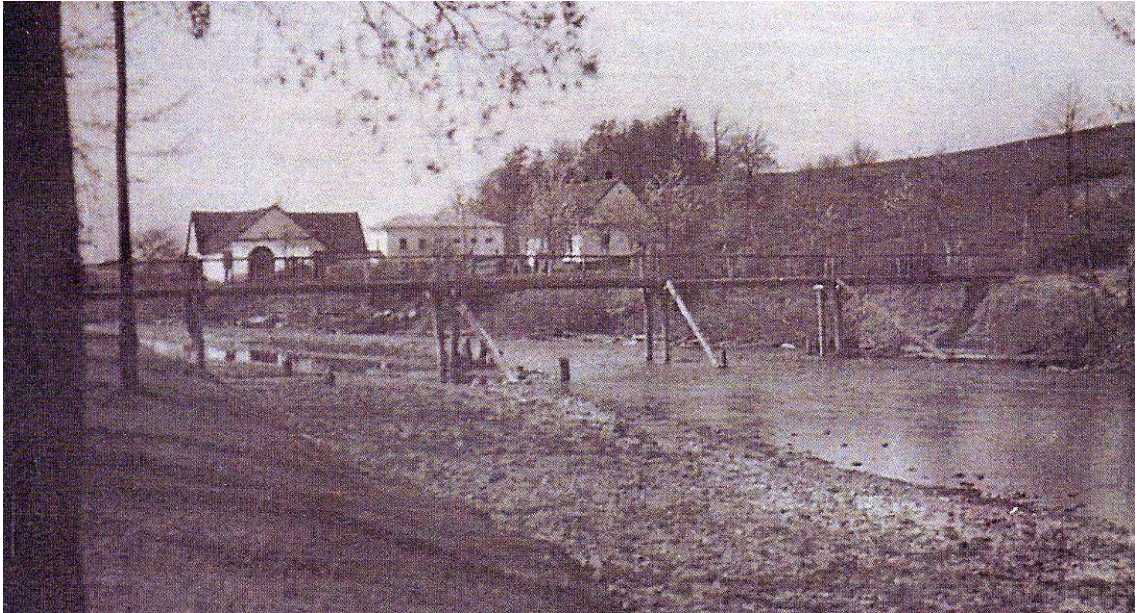
Obrázek 1. Fotografie lávky mezi Drholcem a Větrkovicemi na řece Lubině (Kutáč, n. d., 154)

prozkoumání obecního účtu za opravy hlavních lávek (viz. Příloha 4) které v r. 1910 valně povodněmi poškozeny byly. Jelikož onen podrobný účet podaný obcí Větrkovskou obci zdejší velmi nejasný jest, činí se tuto návrh zdejšího člena obecního výboru p. Františka Horáka, by ze zdejšího obecního zastupitelstva zvolena byla trojčlenná komise již se klade za úkol dotčený podrobný účet se zástupci obce Větrkovice na místě samém řádně prozkoumati (Protokol obce Drholce, 1911, 51).

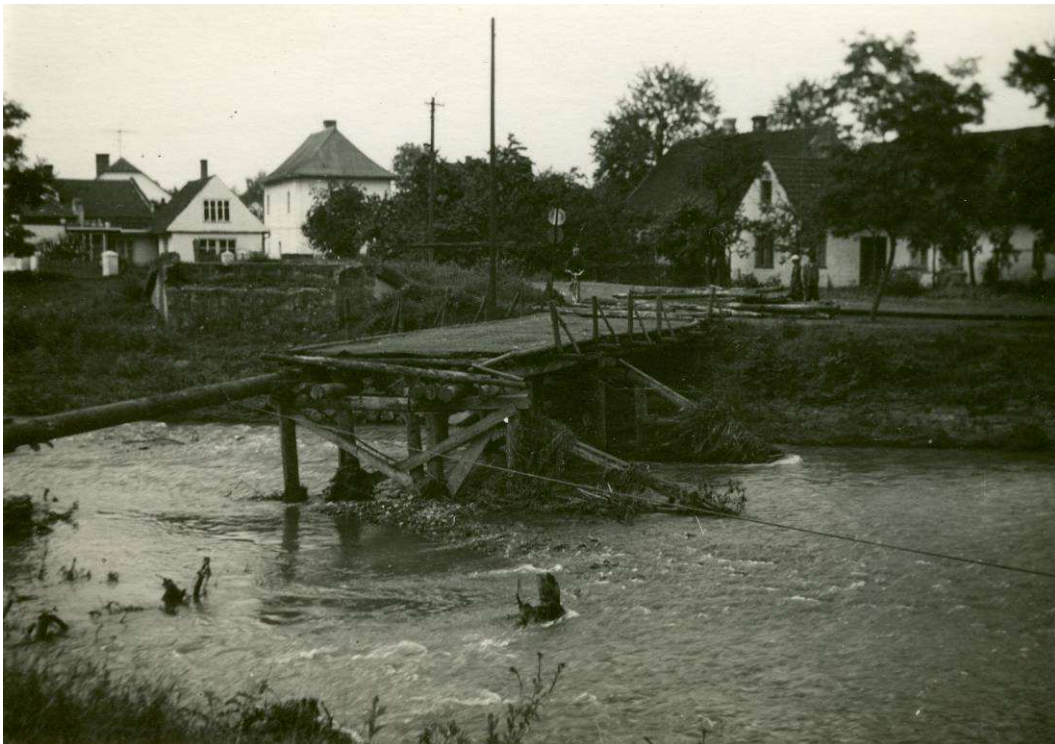
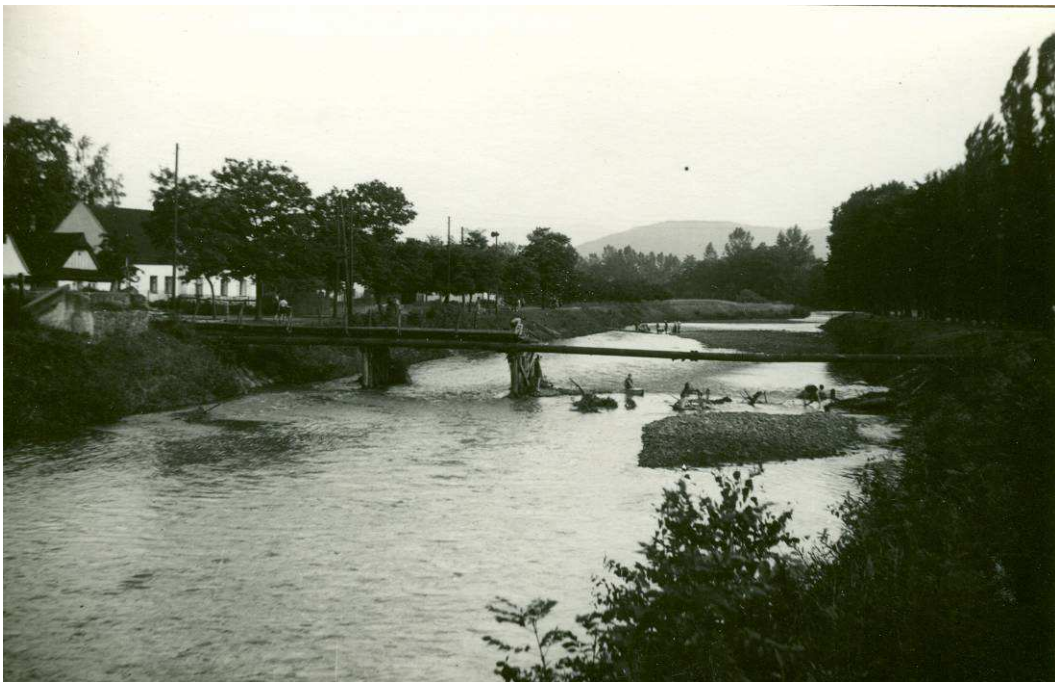
Fotografie strženého původního dřevěného mostu přes Lubinu na Benátky r. 1958

Obrázek 1. Povodní stržený most na Benátky (foto: Zahradník, 1958, archiv Muzea Fojtství v Kopřivnici, 47/142c)

Obrázek 2. Povodní stržený most na Benátky (1958, archiv Muzea Fojtství v Kopřivnici, 47/142a)

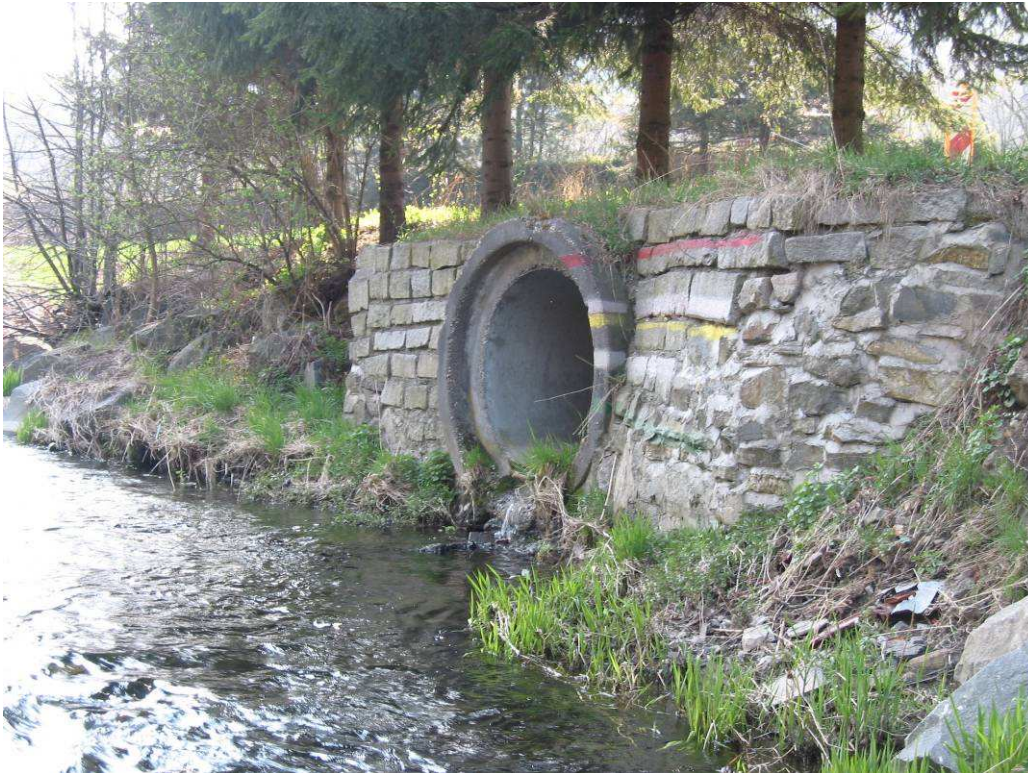
Obrázek 1. Měrný profil ve Vlčovicích pod kostelem (foto: autor, 2009)

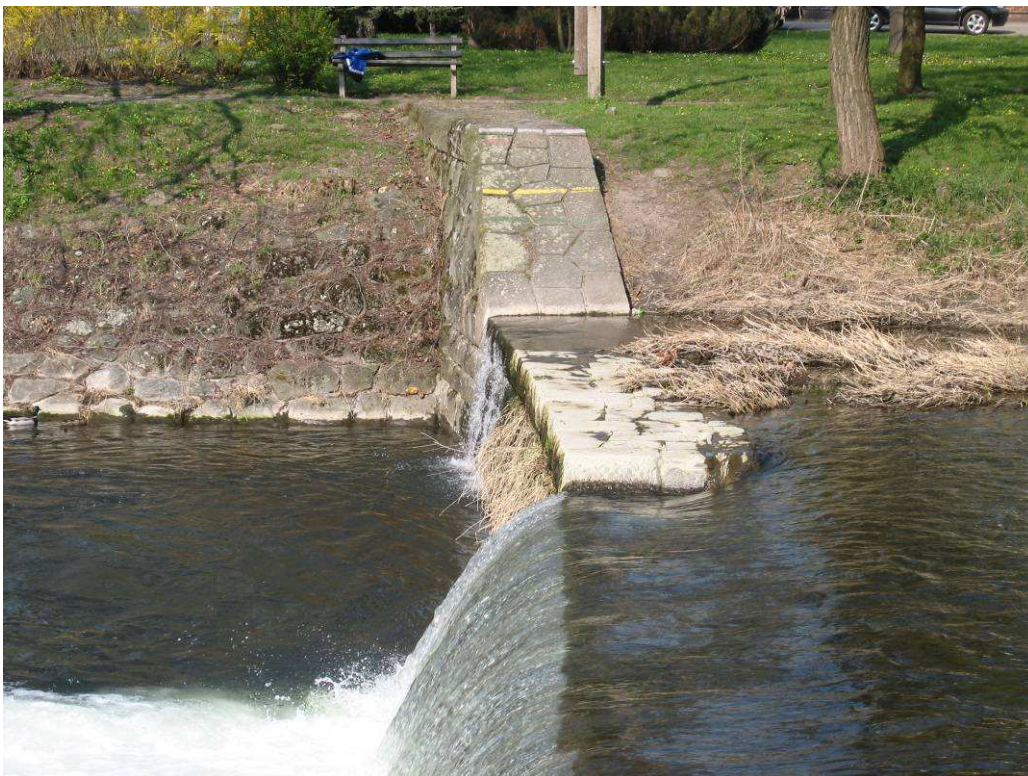
Obrázek 2. Měrný profil v Lubině u fotbalového hřiště (foto: autor, 2009)

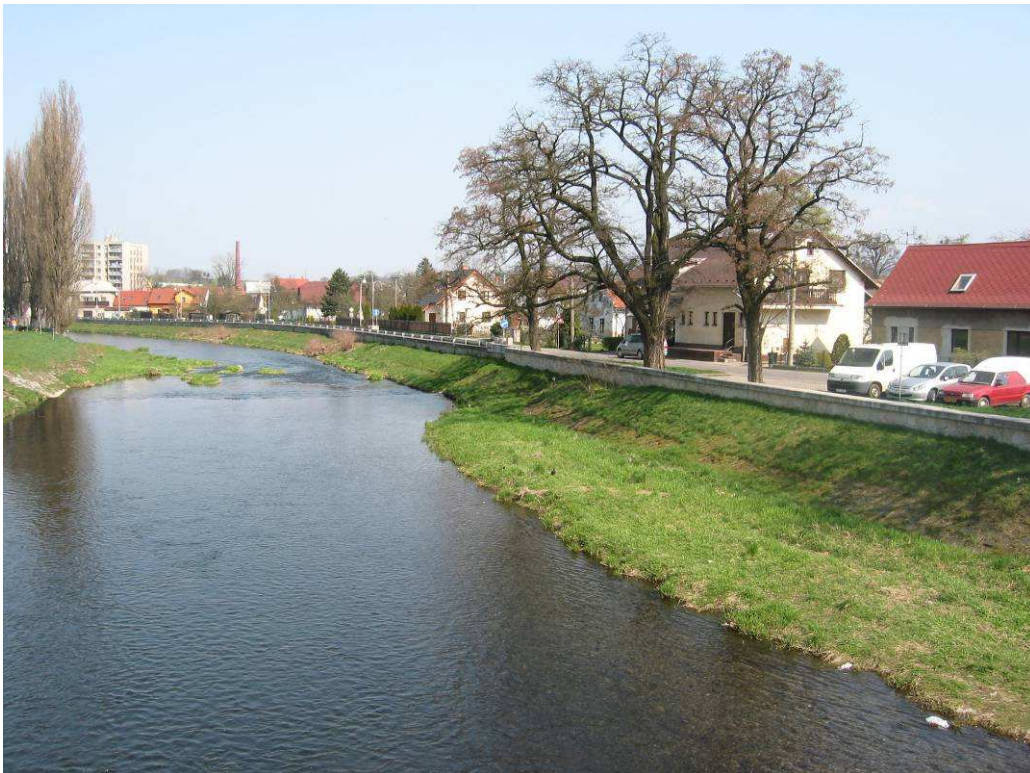
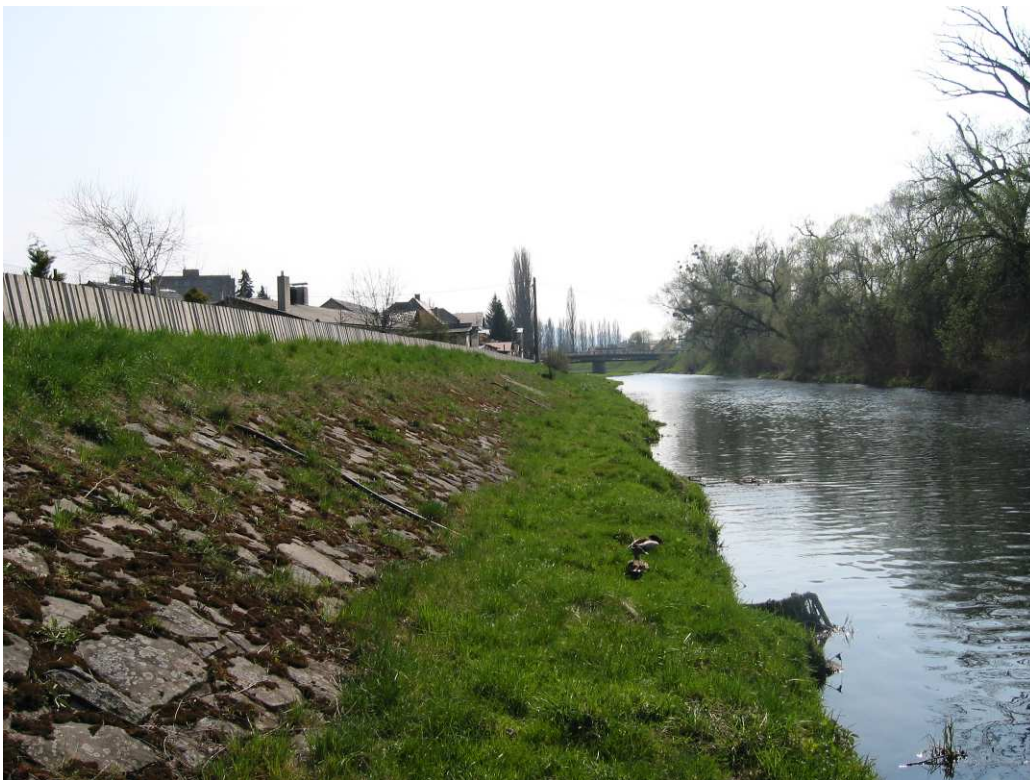
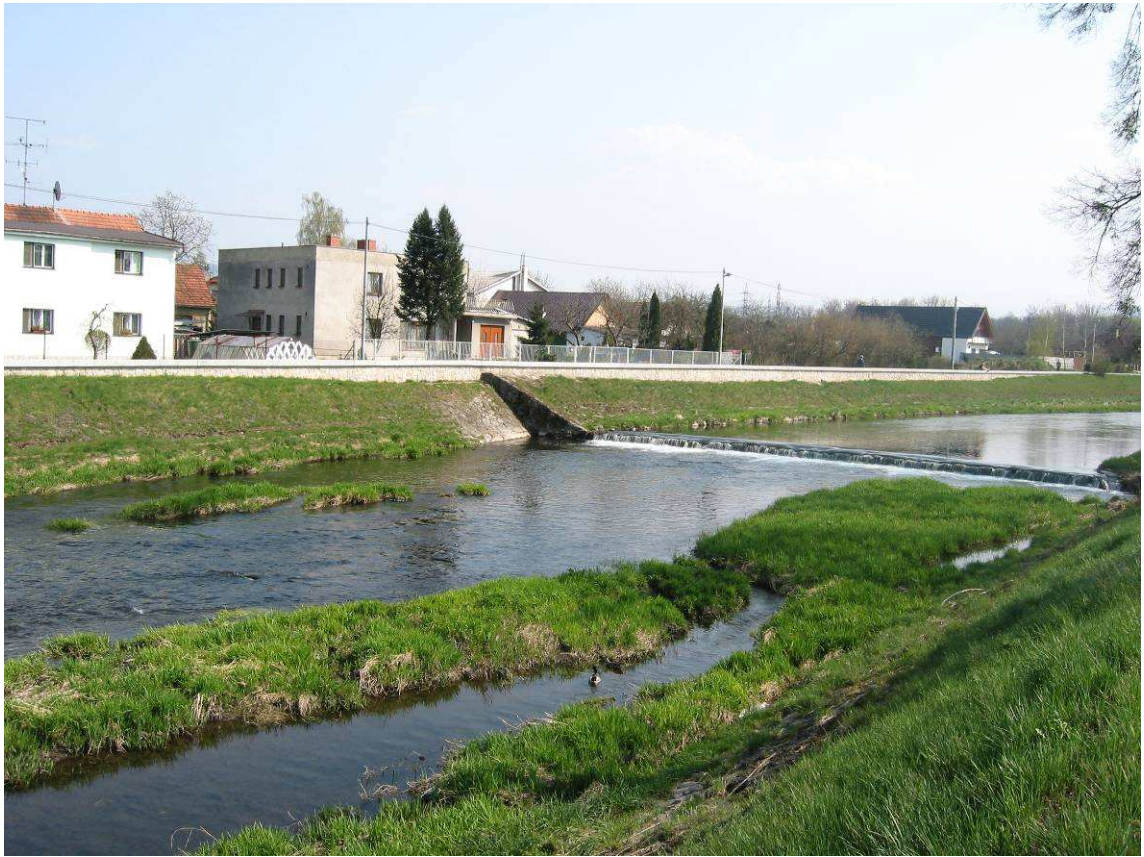
Fotografie zvýšení a prodloužení pravostranných hrází v Příboře na řece Lubině

Obrázek 1. Naproti vlakového nádraží (foto: autor, 2009)

Obrázek 2. U Lonky (foto: autor, 2009)

Obrázek 3. Naproti restaurace Mexico (foto: autor, 2009)
